# 岩水グラウト工法 による実施例

## 大堤地区老朽ため池整備事業

### お お つ つ み 大 堤 地 区

所在地 秋田県男鹿市北浦十二桜

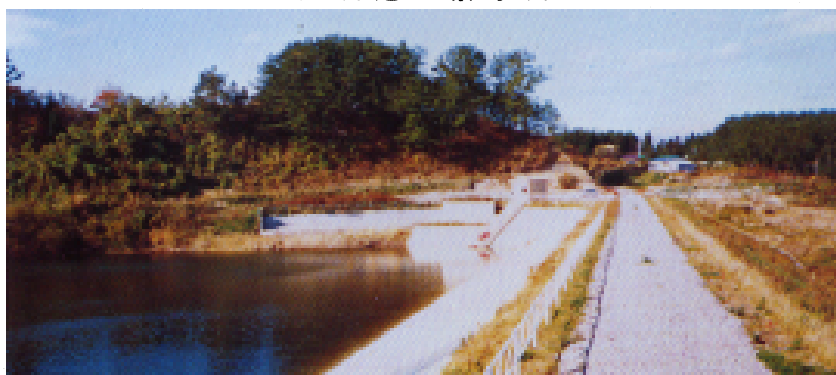
大堤池全景写真

昭和五十七年十一月撮影
